## 機体に残された弾痕

# YAMAMOTO BALUS アタナの山本長官機

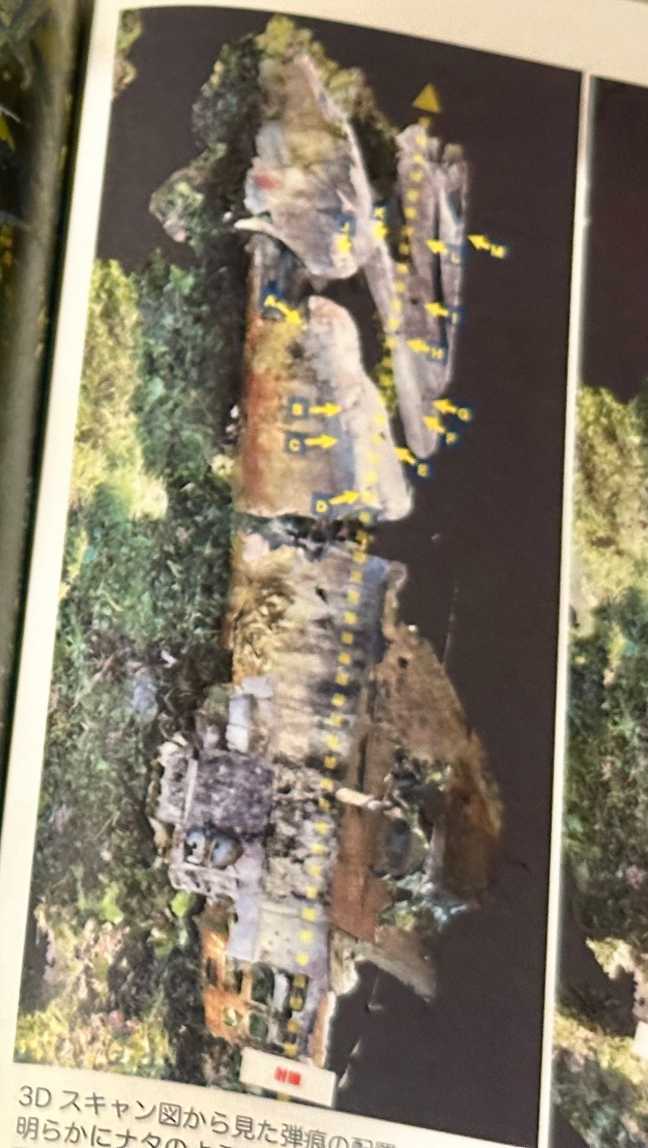
型を留めた尾部について3D スキャンを行い弾痕の確認を  
部には様々なサイズの穴があるが円形で小さく周囲が内  
凹んでいる特徴を持つ一群があり、これを拾った。  
見られる弾痕は昇降口後ろ29 番肋材左舷下側で、そ  
部のある24 番肋材右舷下部までぐるりと囲むよう  
弾痕が見られる。この弾痕の

3D スキャン図から見た弾痕の配置  
明らかにナタの

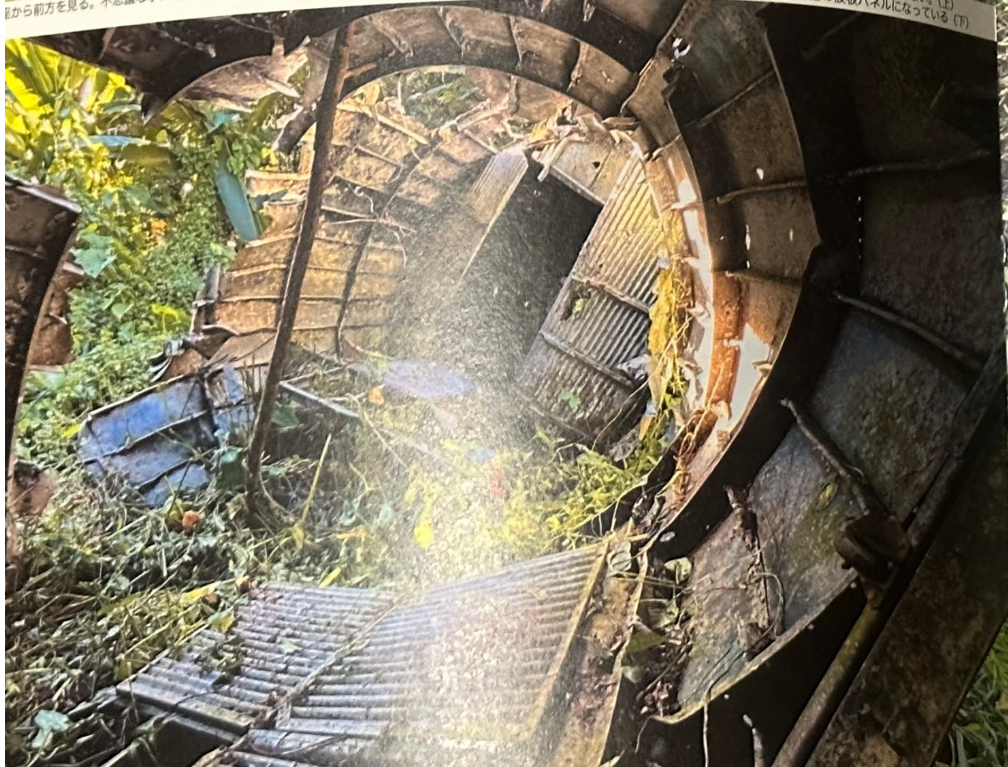
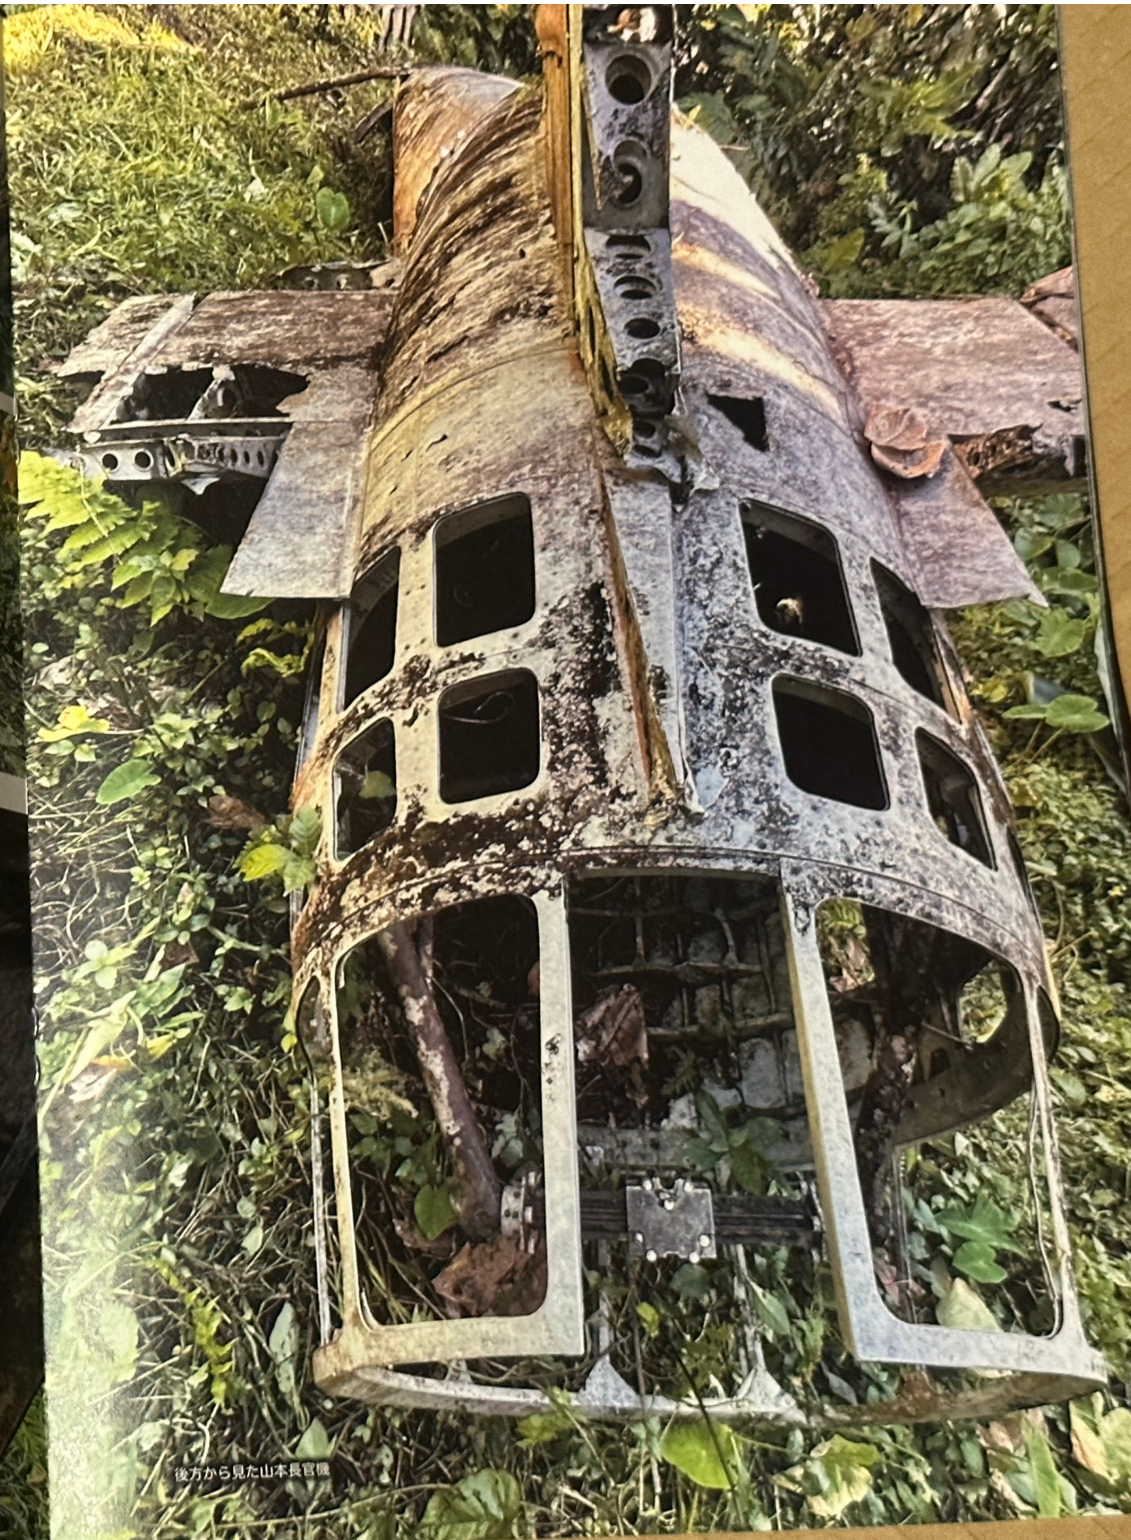
尾翼付け根から裂けた胴体は戦時中のものでなく新しい機体

尾部は翼に破損が見られるが胴体部分はほとんど破損していない。(上)  
前方から後部を見る。一式陸攻の床は同じ規格の波板パネルになっている。(下)

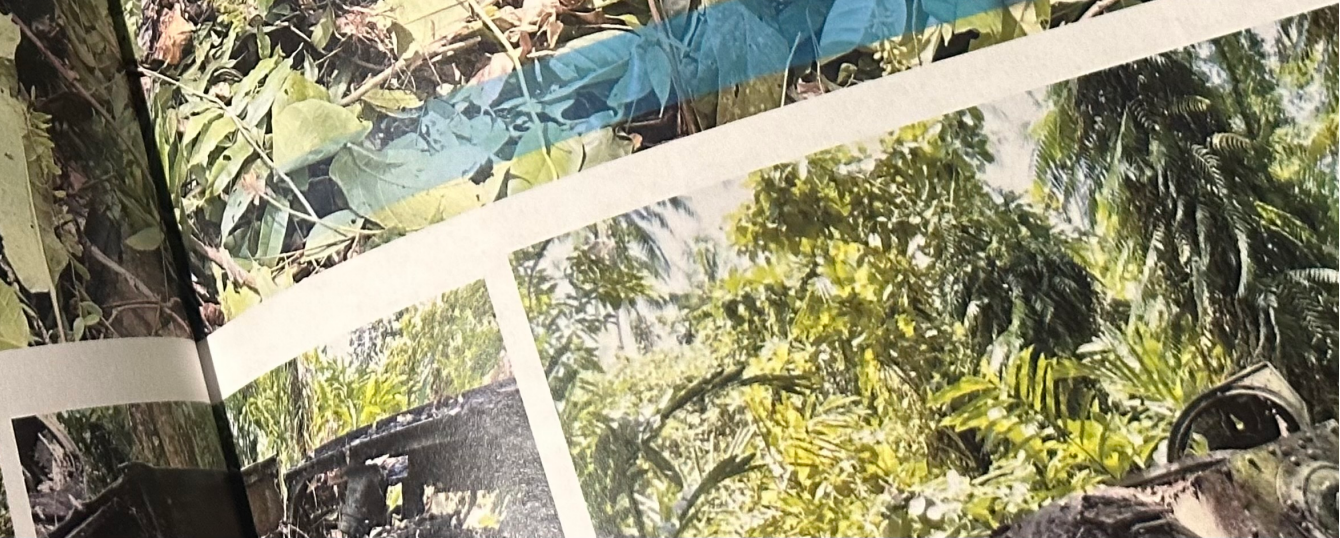
カヒリの九五式

が吹き飛び大きく破損している。これはブインで戦車戦が  
された物。当時ここは滑走路へ続く誘導路だった
